Thursanierung Wattwil

Abschnitt km 40.4 – km 35.4

Teil A: Wasserbauprojekt

Prüfbericht Nr. 2: Erhalt der Allee-Bäume

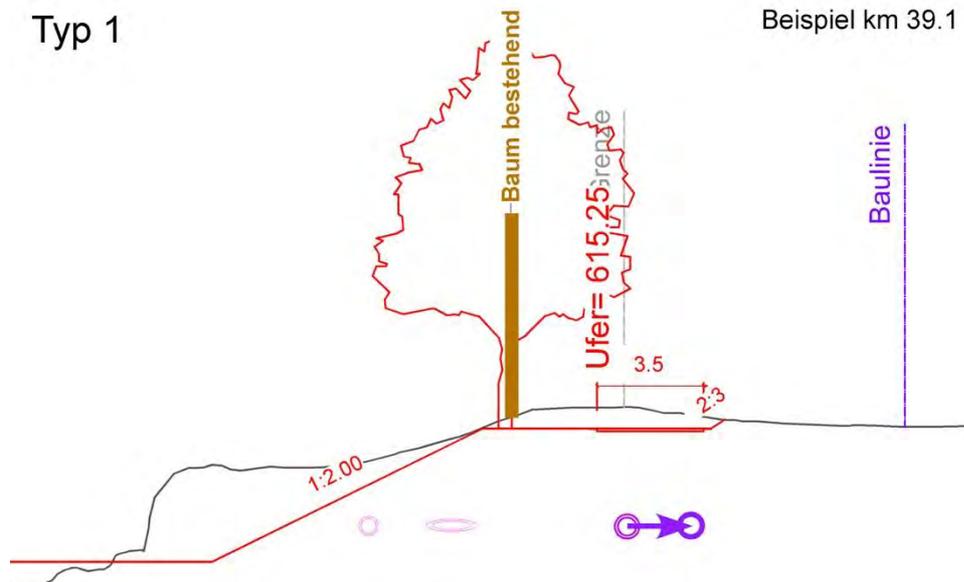
Typ 1

Der bestehende Alleebaum steht mit nur geringer Abweichung in Lage und Höhe an der richtigen Stelle. Der Alleebaum wird erhalten und in die neue Allee integriert.

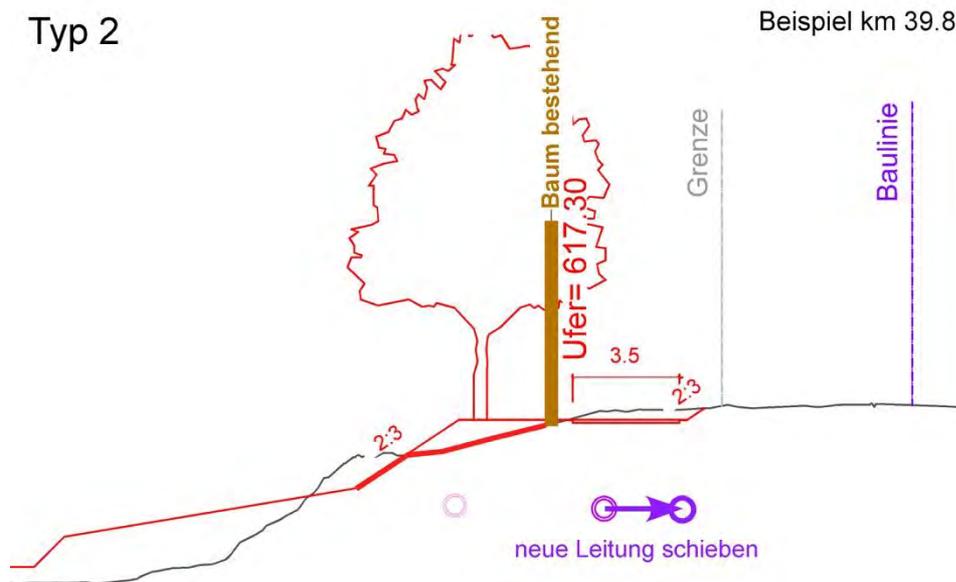
Typ 2

Der bestehende Alleebaum steht landseitig der geplanten neuen Allee.

Es wird akzeptiert, dass der Abstand zum neuen Uferweg reduziert ist und der Weg eventuell höher als geplant zu liegen kommt. Die wasserseitige Böschung bleibt im Bereich des Wurzelwerkes bestehen (kein Überschütten der Wurzeln).

Die alten Alleebäume werden zu einem geeigneten Zeitpunkt abschnittsweise ($\geq 200\text{m}$) entfernt, die Böschung angepasst und die neuen Alleebäume in der geplanten Lage gepflanzt.

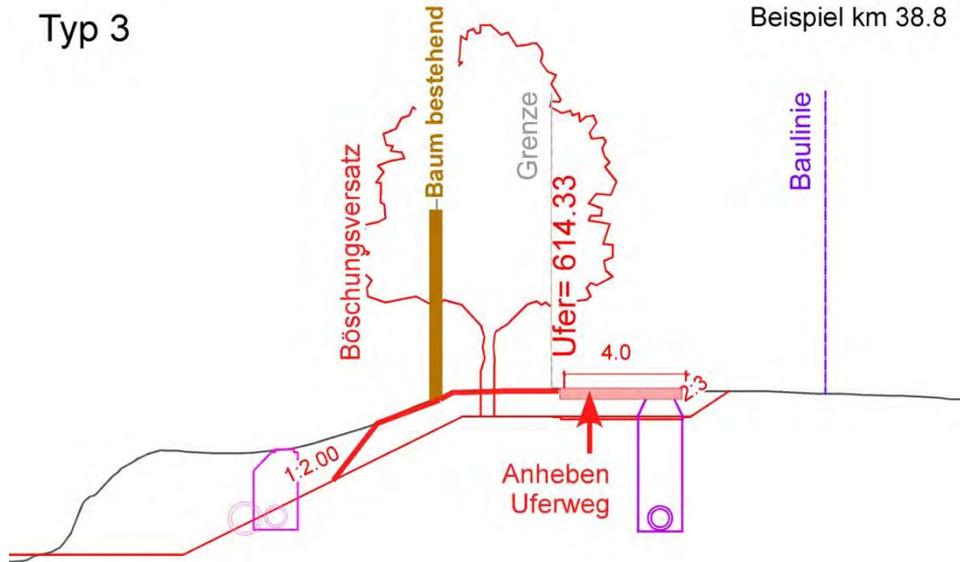
Beispiel km 38.8

Der bestehende Alleebaum steht wasserseitig der geplanten neuen Allee.

Die Uferböschung wird oberhalb des geplanten Uferschutzes (im Wurzelbereich) belassen. Eine allfällige Höhendifferenz wird mit einem steilen Böschungsversatz überwunden.

Muss ein alter Alleebaum entfernt werden, so wird die Böschung soweit möglich und nötig angepasst der neue Alleebaum an der geplanten Stelle gepflanzt.

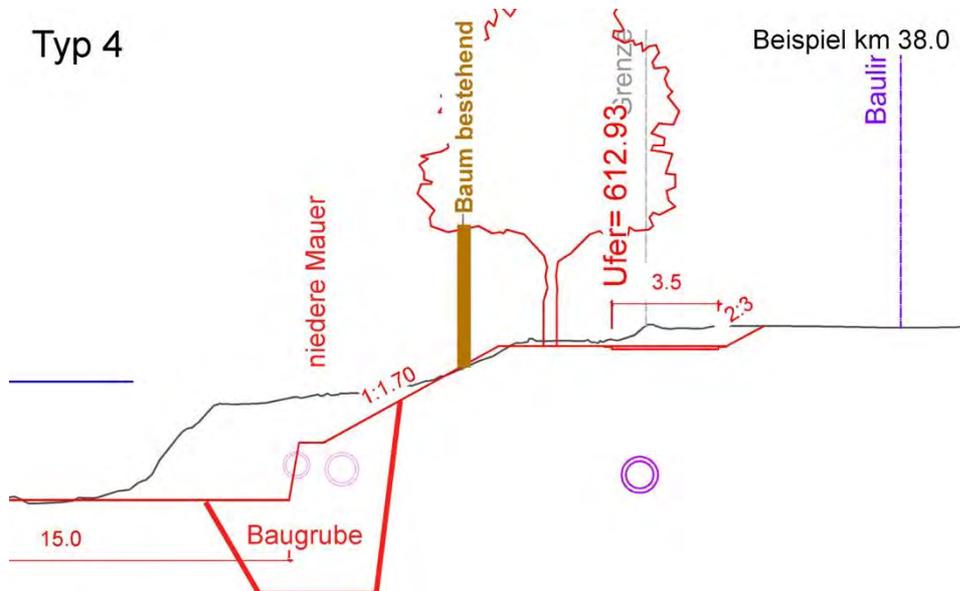
Beispiel km 38.0

Der bestehende Alleebaum steht in der Böschung und wasserseitig ist eine niedere Mauer geplant. Ein Teil des Wurzelwerkes ist von den Bauarbeiten (Baugrube) betroffen. Die Überlebenschancen des Baumes sind durch einen Baumpfleger zu beurteilen.

Wird ein Baum entfernt, so kann die Neupflanzung auf der Böschung an der geplanten Stelle erfolgen.

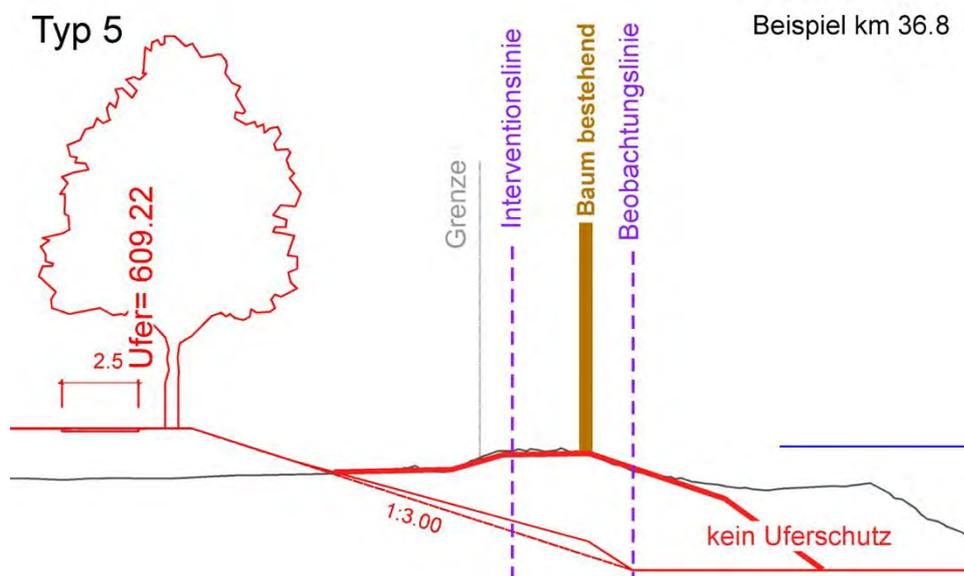
Typ 5

In einem Abschnitt mit einer geplanten Sohlenbreite $> 30\text{m}$ steht der Alleebaum wasserseitig des geplanten Standortes. Der Uferschutz wird entfernt und das Vorland nur so weit rückgebaut, dass das Wurzelwerk nicht beschädigt wird. Am Ufer werden eine Beobachtungslinie und eine Interventionslinie definiert. Erreicht die Ufererosion die Interventionslinie, wird ein Uferschutz erstellt.

Solange der Alleebaum erhalten bleibt, wird der geplante Abflussquerschnitt nicht erreicht. Es wird akzeptiert, dass dies (befristet) im Oberwasser zu einer Anhebung des Hochwasserspiegels mit reduziertem Freibord führt. Muss der Alleebaum altershalber entfernt werden, so wird die Böschung angepasst und der Uferschutz, soweit erforderlich, erstellt.

Der neue Alleebaum kann bereits mit Baurealisierung gepflanzt werden.

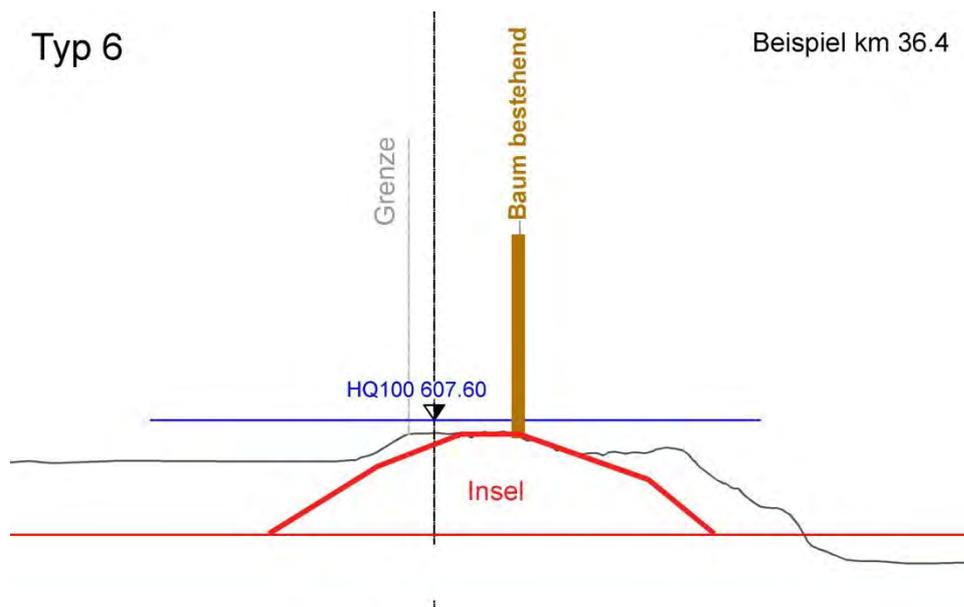
Typ 6

In einem Abschnitt mit grosser geplanter Sohlenbreite $> 40\text{m}$ steht der Alleebaum etwa in Mitte des neuen Abflussquerschnitts. Der Alleebaum wird auf einer Insel (in Gerinnemitte) stehen gelassen und diese mit ingenieurb biologischen Massnahmen (Wurzelstöcke, Raubäume, Weidenstecklinge) befestigt.

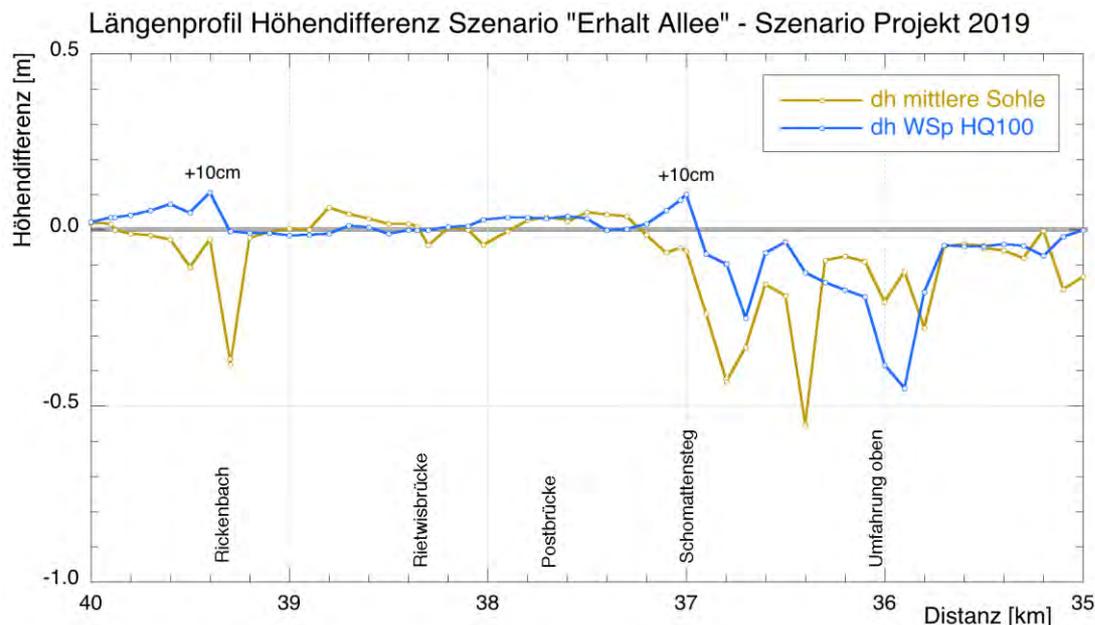
Zwischen der Brücke Waisenhausstrasse (km39.9) und der Floozbrücke (km35.4) wurden profilweise (alle 100 m) mögliche wasserbauliche Projektanpassungen zum Erhalt der Alleebäume geprüft. Zwischen den Profilen erfolgte eine Beurteilung aufgrund des georeferenzierten Standorts. Die geplanten Massnahmen führen in kurzen Abschnitten zu einer Anhebung des Hochwasserspiegels (Abb. 2). Die grössten Anhebungen ergeben sich im Oberwasser der geplanten Inseln (Abschnitte Rickenbach und Schomatten) und durch den Erhalt der linksufrigen Alleebäume zwischen km36.9 und km36.7. Durch die Anhebung des Hochwasserspiegels beim Schomattensteg (+10cm) wird das Freibord entlang der Ufer und unter der geplanten neuen Brücke entsprechend reduziert. Es muss entschieden werden, ob dies toleriert werden kann oder die Ufer und die Brücke um diesen Betrag angehoben werden müssen. Die Anhebung im Abschnitt Rickenbach (bei km39.4 um +10cm) lässt sich durch eine Anhebung des rechten Uferweges auffangen (linksufrig kann ein reduziertes Schutzziel toleriert werden).

Abb. 2: Längensprofil der Änderung des Wasserspiegels bei einem 100-jährlichen Hochwasser HQ₁₀₀ und der mittleren Sohlenlage infolge der untersuchten wasserbaulichen Projektanpassungen.

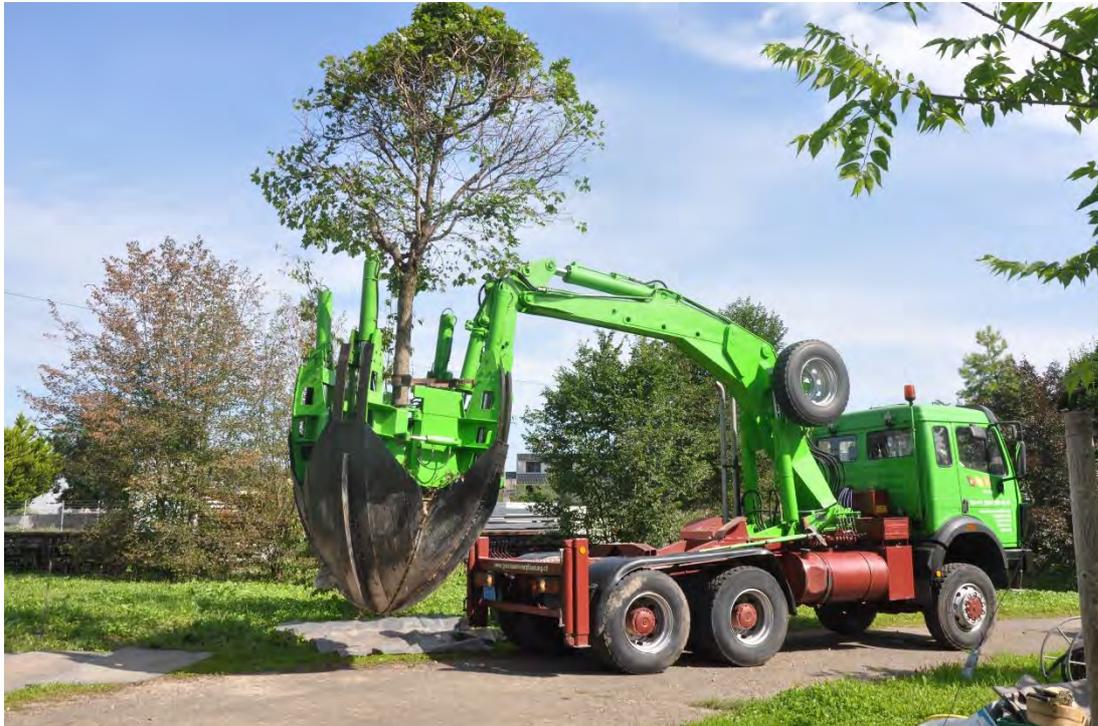
Abb. 3: Baumverpflanzung mit der Rundspatenmaschinen. Foto BMB Group-Arbor Swiss AG.

Junge Bäume, deren Wurzelsystem noch wenig ausgedehnt ist, können von Hand verpflanzt werden. Für etwas grössere Bäume mit einem Stammumfang von bis zu 150 cm kann eine Verpflanzung mit einer Rundspatenmaschine vorgenommen werden. Auch noch grössere Bäume mit einem Stammumfang von über 200 cm können dank Spezialverfahren verpflanzt werden. Dabei wird der Wurzelballen per Handschachtung freigelegt, der Baum wird im Anschluss mit einer Spezialschaufel transportiert. Als Alternative zur Verpflanzung grosser

Ob ein Baum mit gängigen Methoden (händisch oder mit Rundspatenmaschine) verpflanzungsfähig ist, wurde im Baumkataster [3] festgehalten und bei späteren Begehungen [4] nochmals überprüft. Insgesamt handelt es sich bei 40 von den 131 Bäumen, deren Erhalt vor Ort nicht möglich ist, um Neupflanzungen. Für diese wird angenommen, dass sie händisch verpflanzt werden können. Weitere 29 Bäume eignen sich für eine Verpflanzung mit der Rundspatenmaschine. Für die 62 übrigen Bäume wäre wohl eine Verpflanzung mittels Spezialverfahren nötig (Anhang Plan d). Ob dieses Verfahren umsetzbar ist und bis zu welcher Baumgrösse es angewendet werden kann, wird mit einer Testphase im November 2024 eruiert.

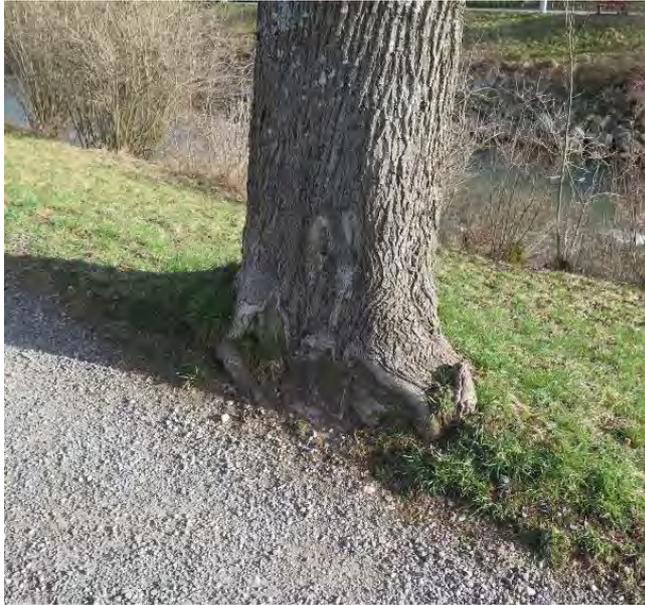
Abb. 4: Schaden am Stammfuss eines Alleebaums an der Thur Wattwil, Februar 2024. (Foto: Tobias Liechti)

In jedem Fall bietet das Gesamtprojekt Thursanierung auch eine Chance für die Allee. An ihrem bisherigen Standort haben die meisten Bäume, insbesondere diejenigen auf der rechten Flussseite, nur wenig Platz. Der Weg befindet sich zu nahe an den Bäumen [4]. Dies zeigt sich auch an der grossen Zahl von Bäumen, die Schäden am Stammfuss aufweisen (Abb. 4). Solche Schäden kommen z.B. zustande, wenn der Baum von einem Schneepflug oder einem anderen Unterhaltsfahrzeug touchiert wird. Dadurch wird das langfristige Überleben der Bäume beeinträchtigt. Zudem wurde bisher beim Leitungsbau in der Uferböschung oder im Weg wenig Rücksicht auf Wurzeln genommen. Im Rahmen der Thursanierung kann der Baumförderung in Zukunft ein grösserer Stellenwert eingeräumt werden. Den Bäumen sollte dafür ausreichend Platz und genug Abstand vom Weg oder anderer Infrastruktur gewährt werden. Ggf. sind landseitige Projektanpassungen zu prüfen. Baumförderungsmassnahmen am neuen Standort, beispielsweise die Bewässerung des gesamten Wurzelbereichs nach einer Verpflanzung, sollten nicht vernachlässigt werden. Auch bei der laufenden Pflege sind Verbesserungen möglich: Die Struktur der Baumkronen einzelner Jungbäume von Baumersatzpflanzungen weisen aktuell gravierende Stabilitätsmängel auf und entsprechen nicht den gängigen Qualitätsanforderungen.

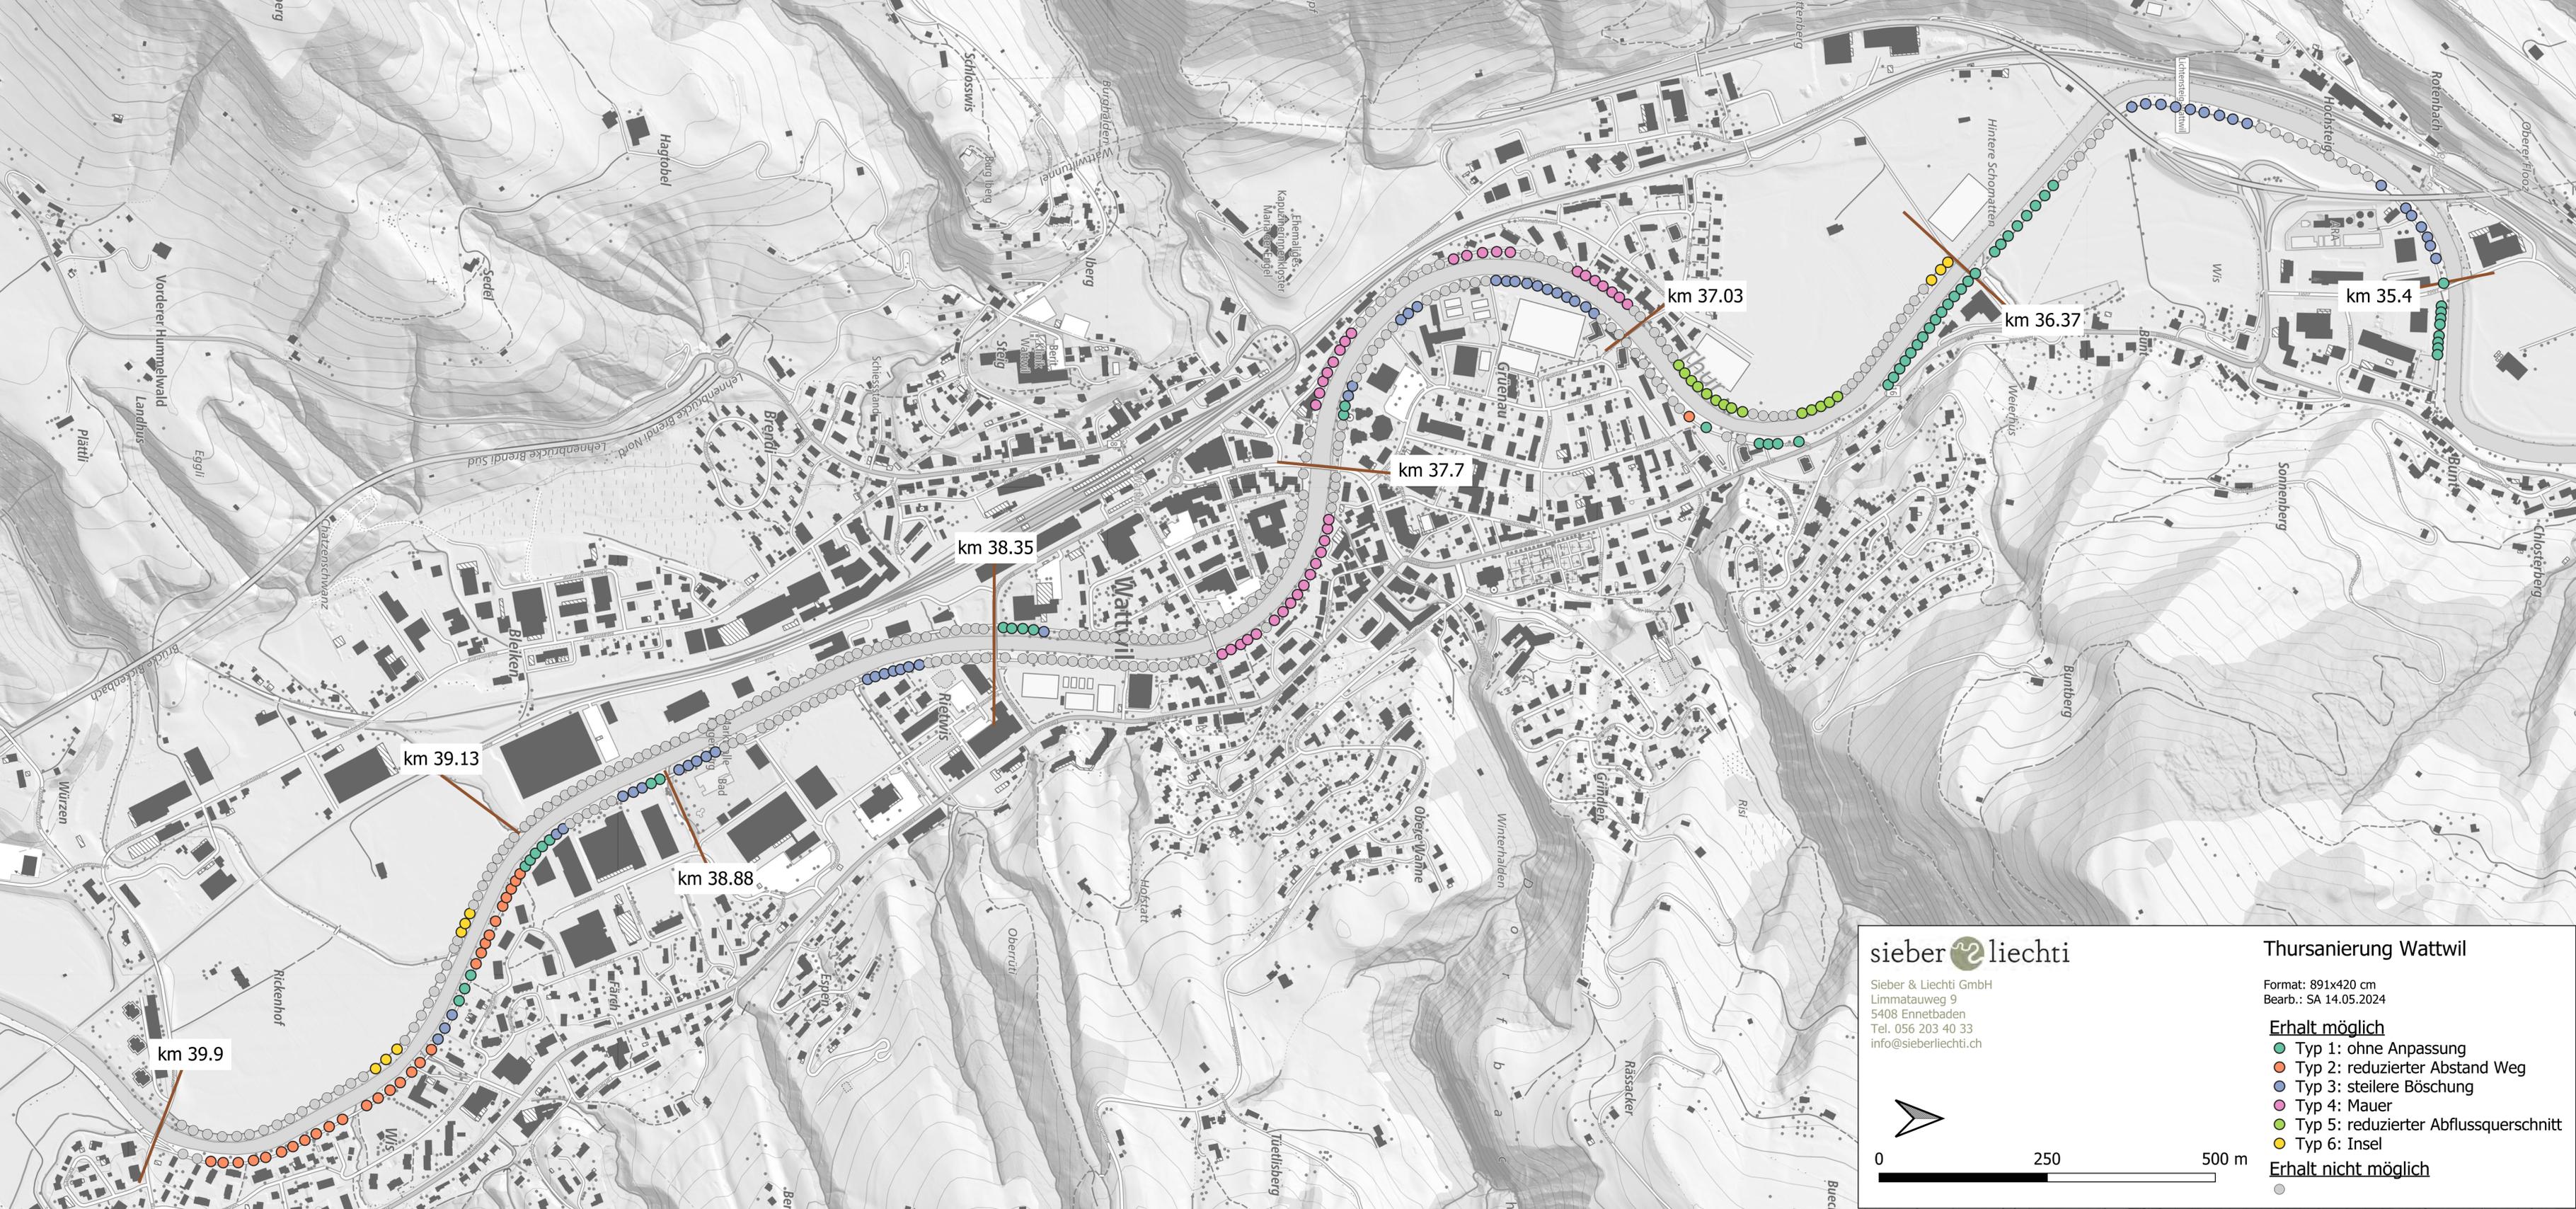
In Plan a sind den Alleebäumen, die aus wasserbaulicher Sicht erhalten werden können, je ein Typ zugeordnet. Ist kein wasserbaulicher Typ angegeben, so steht der Alleebaum soweit wasser- oder landseitig von der neu geplanten Allee, dass er an seinem Standort nicht erhalten werden kann (grau gefärbte Bäume).

Mit den vorgeschlagenen wasserbaulichen Projektanpassungen können insgesamt 194 Alleebäume erhalten werden (Tab. 2). Linksufrig können 48 Bäume (24%) und rechtsufrig 146 Bäume (59%) stehen gelassen werden. Links- und rechtsufrig können zusammen ca. 43% der Alleebäume erhalten werden (vgl. auch Plan a).

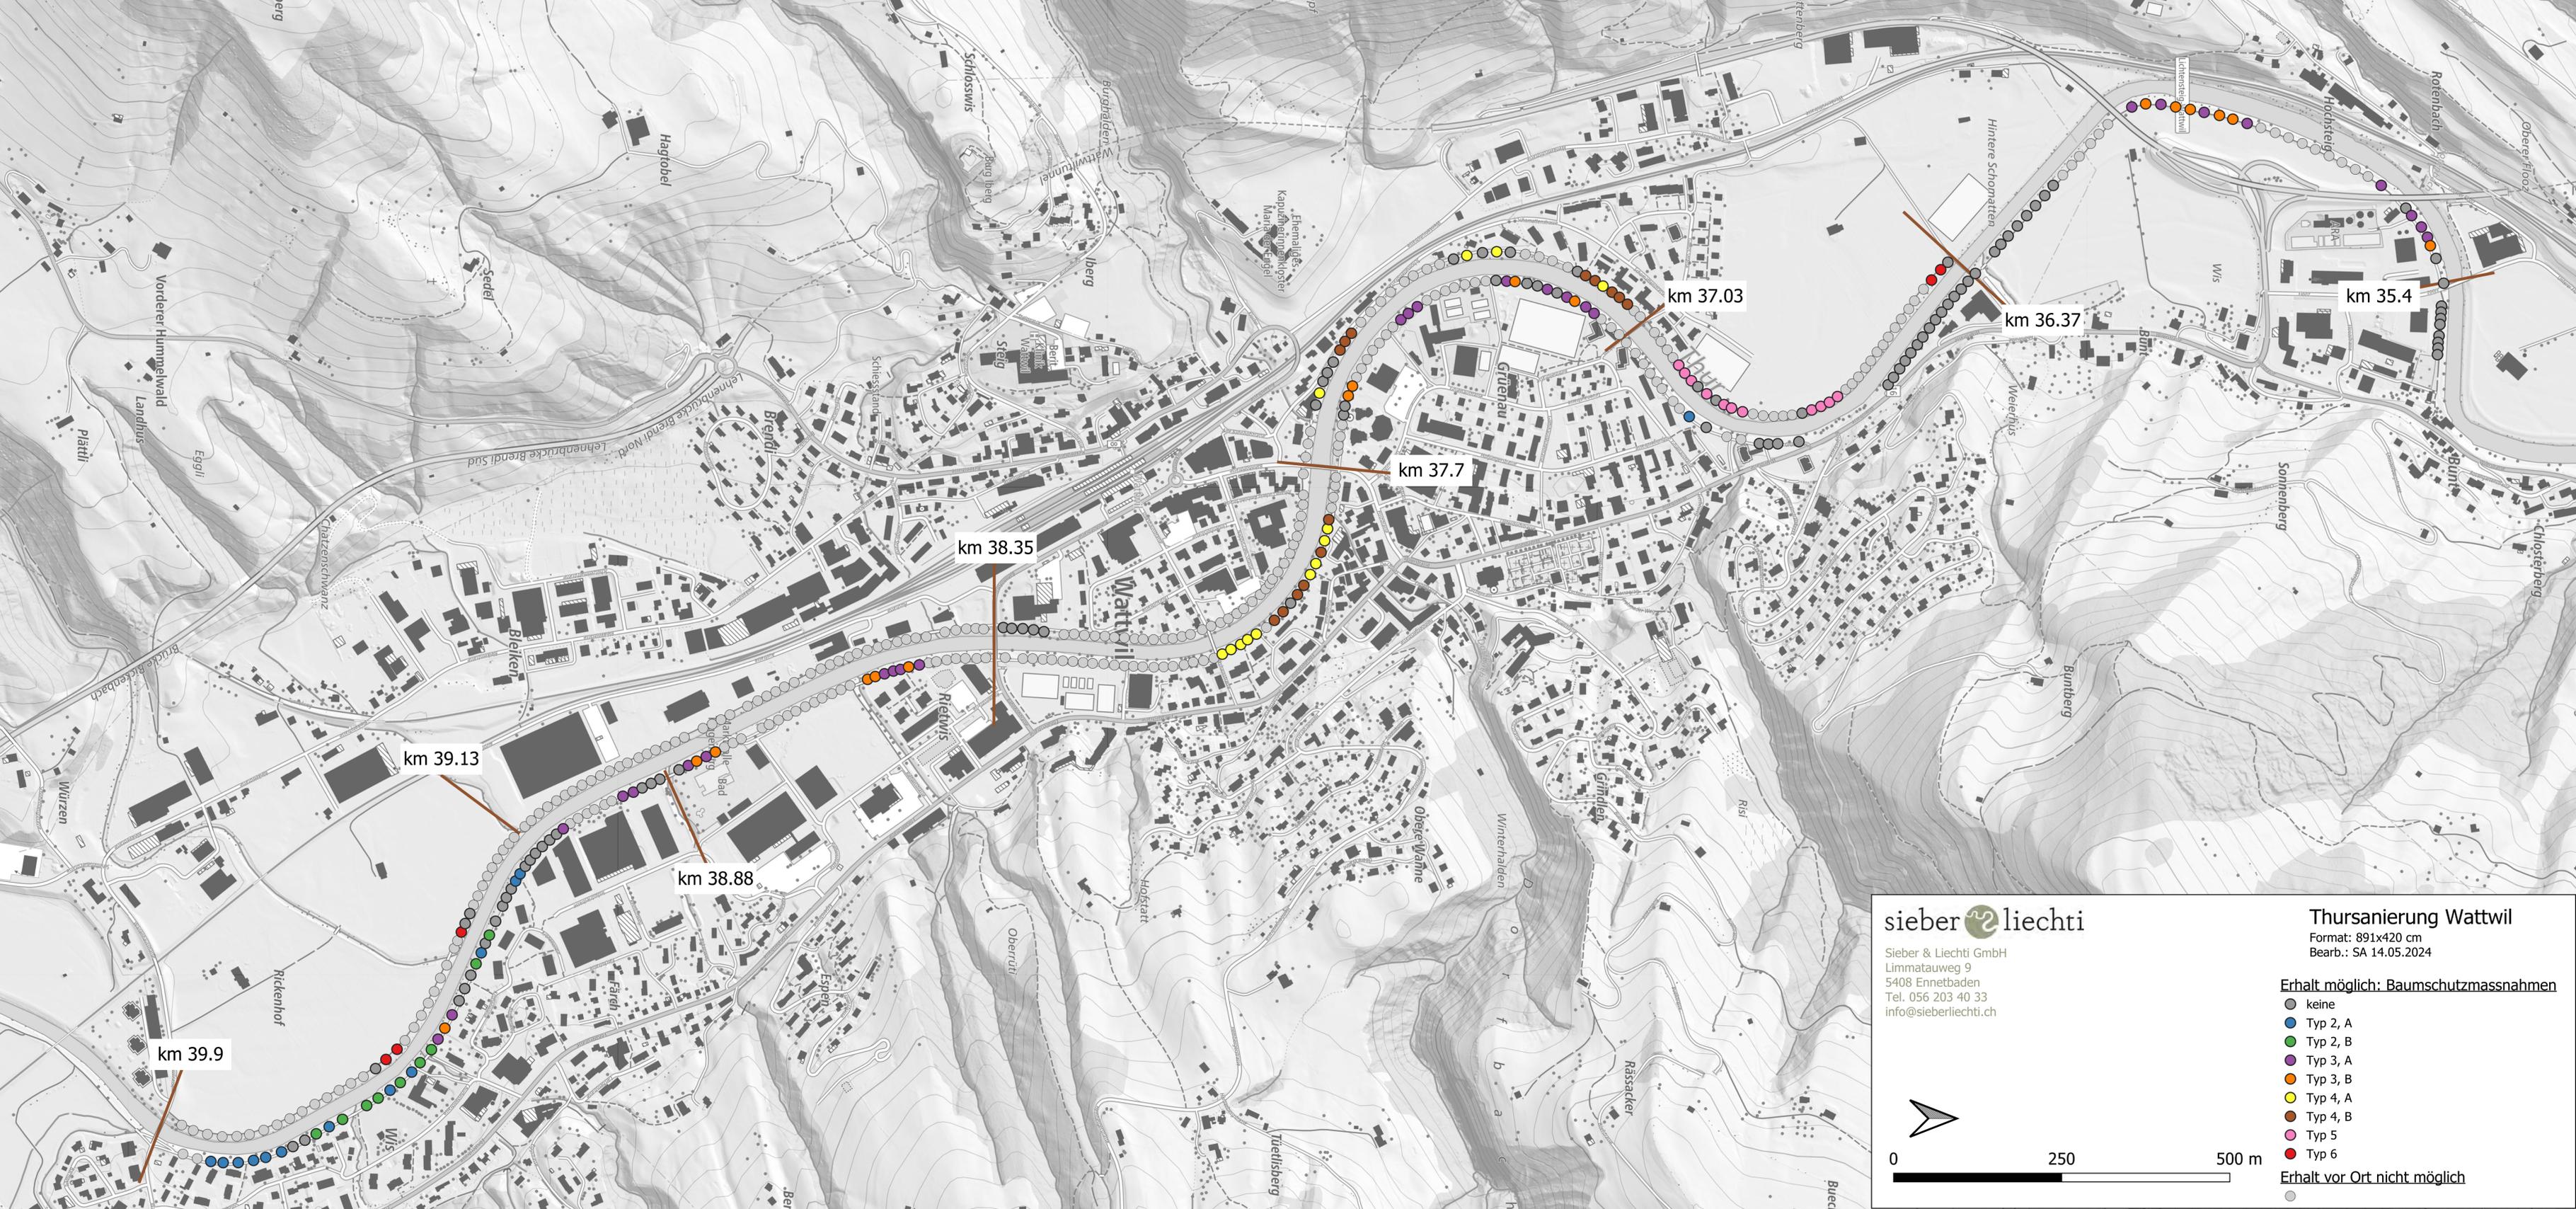
Plan b

Bäume, die vor Ort erhalten werden, sollten während dem Bau durch verschiedene Massnahmen geschützt werden, damit ihre Überlebenschancen möglichst hoch sind. Je nach Typ des Erhalts (siehe Kap. 2.2.1) sind unterschiedliche Massnahmen nötig [4]. Die vier verschiedenen «Massnahmenpakete» sind in Tab. 3 zusammengestellt. Für gewisse Bäume müssen keine Baumschutzmassnahmen ergriffen werden. Dazu gehören junge Bäume mit kleinem Wurzelraum, Bäume des Typs 1 sowie Gefahrenbäume. Alleebäume des Typs 1 stehen bereits am richtigen Ort und werden durch die Bauarbeiten deshalb kaum gefährdet. Für Gefahrenbäume sind Schutzmassnahmen nicht sinnvoll, da sie bereits grössere Mängel aufweisen. Insgesamt handelt es sich dabei um 86 Bäume. Somit sind nur für 108 der 194 Bäume, die durch Projektanpassungen vor Ort erhalten werden können, baubegleitende Schutzmassnahmen nötig (Anhang Plan b).

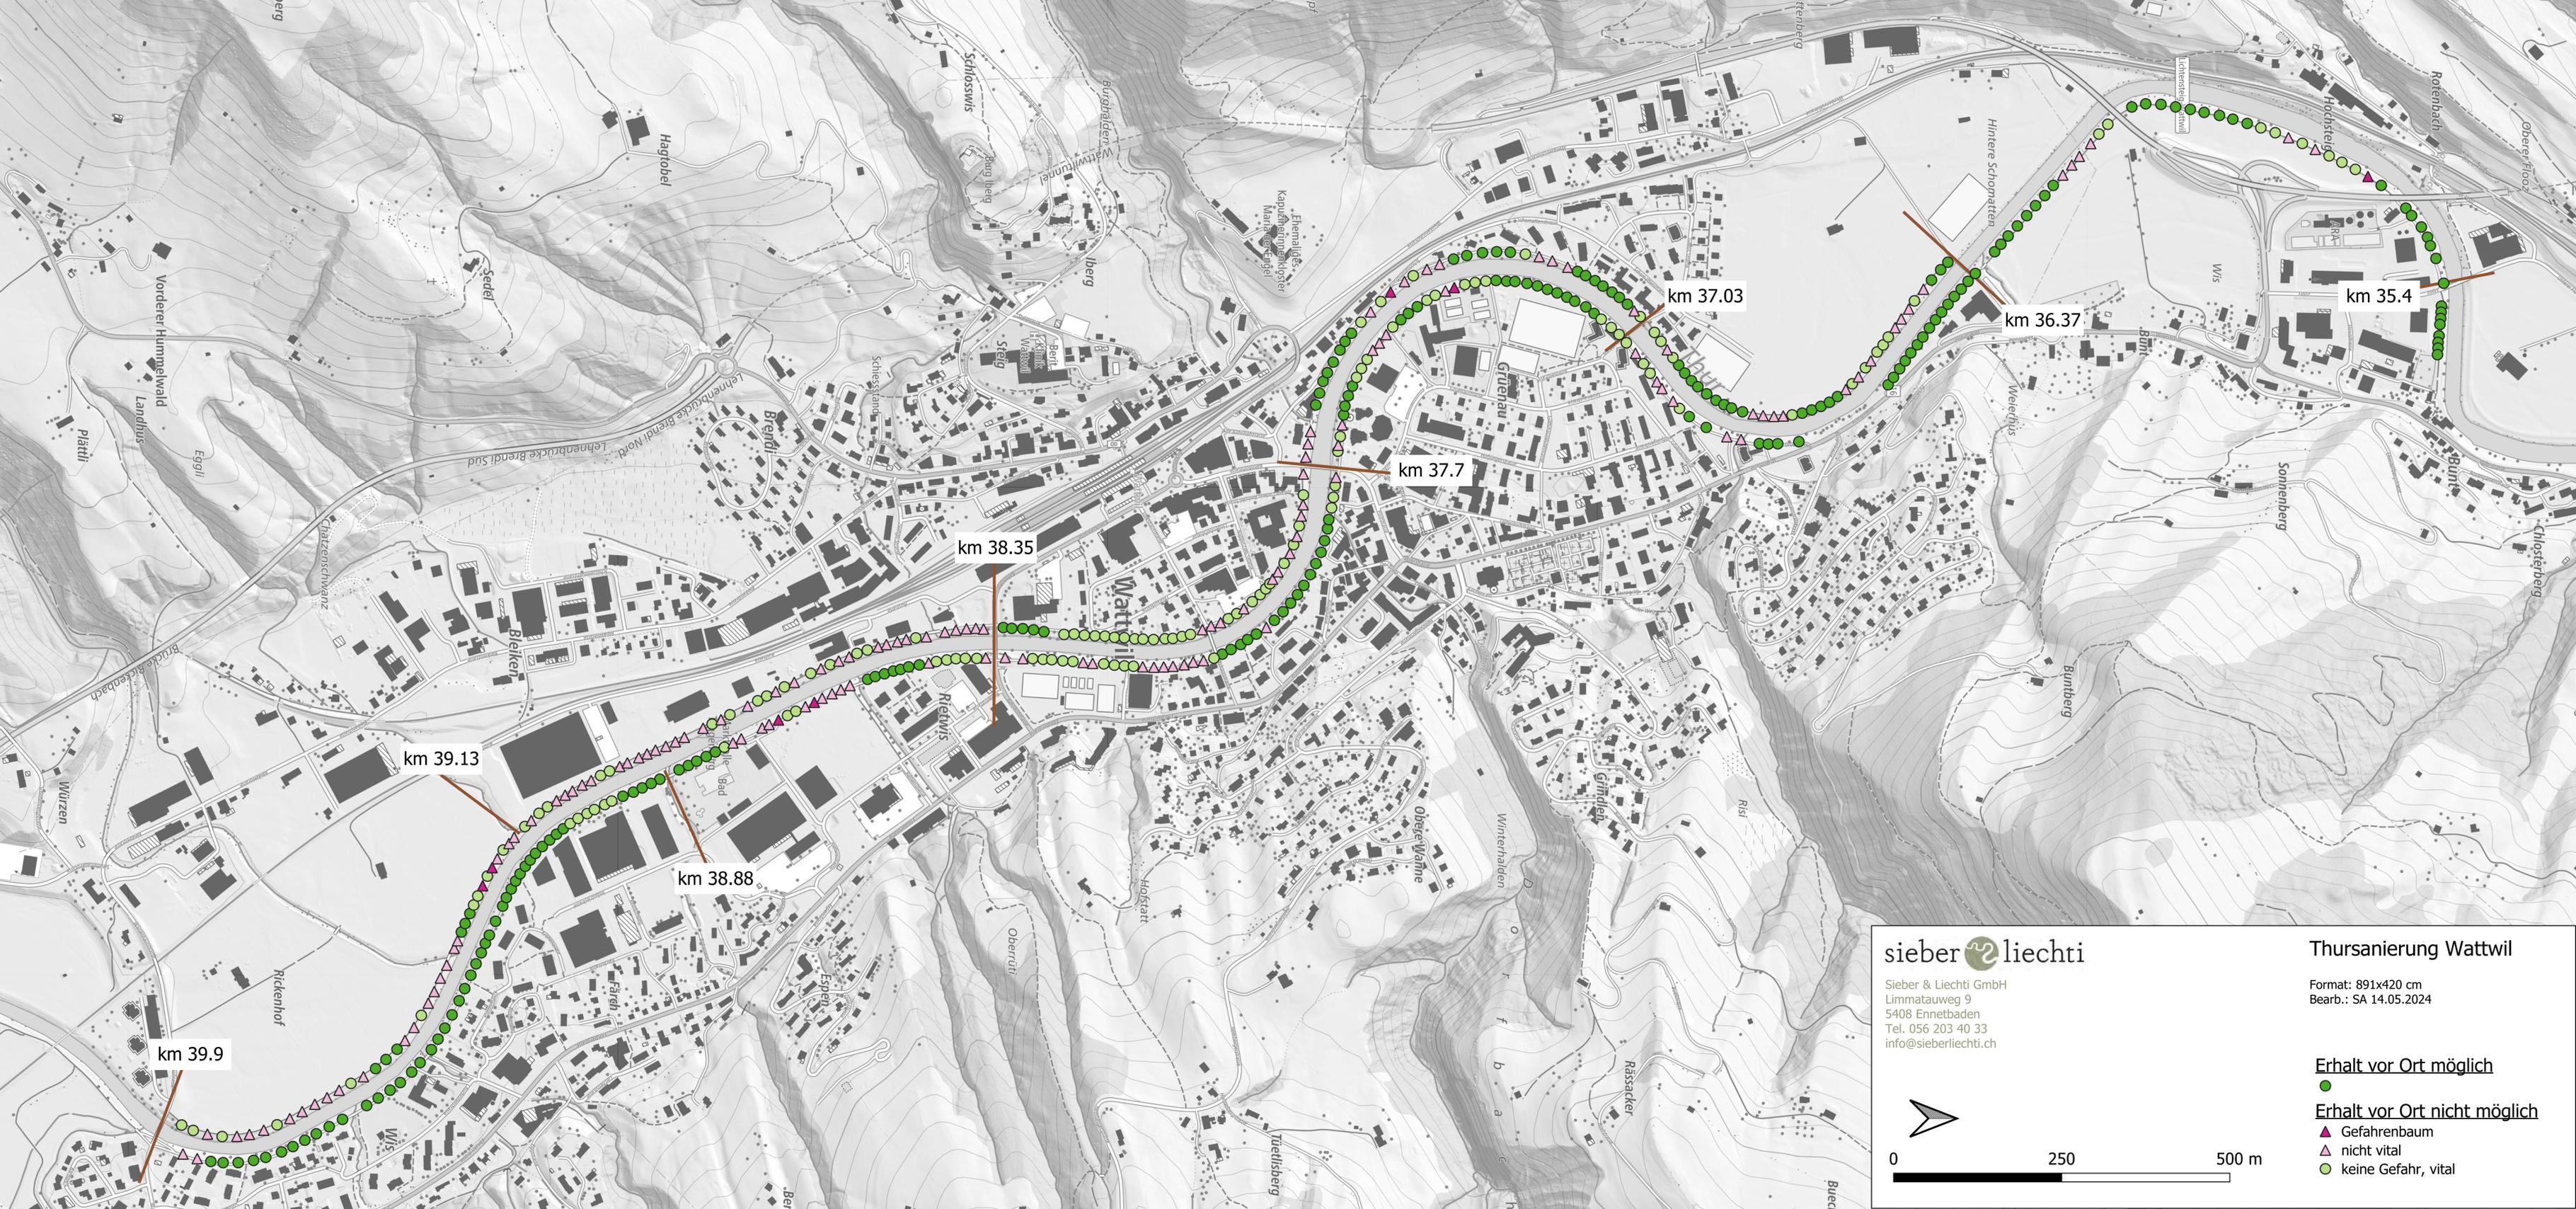
Plan c

Bäume sind aufgrund von mangelnder Stabilität ein Sicherheitsrisiko für Passanten. Auf einen signifikanten Mangel an Stabilität weisen Schäden wie Astbrüche, Dürträge, wachstums-schwache Äste, mangelhafte Struktur der Baumkrone, Stammverzweigungen mit Rinden-einschluss und Stammfäulnis hin. Solche Bäume werden bereits heute laufend entfernt. Bäume, die gemäss Baumkataster [3] ein Sicherheitsrisiko darstellen, wurden als nicht geeignet für eine Verschiebung oder Verpflanzung eingestuft. Es handelt sich dabei um 7 Bäume. 248 Bäume bleiben für den weiteren Prozess übrig (Anhang Plan c).

Als Vitalität wird die Lebensfähigkeit eines Baums bezeichnet. Die Vitalität wirkt sich u.a. auf die Wachstumsentwicklung, aber auch die Widerstandsfähigkeit gegen Krankheiten und Schädlinge aus. Die Vitalität wurde für das Baumkataster [3] über Beurteilung des Wachstums und der Stabilität sowie der prognostizierten Entwicklung dieser Faktoren erhoben. Auch Beschädigungen wurden berücksichtigt. Bäume, die aufgrund schwerwiegender Mängel bezüglich Wachstums und/oder Stabilität als wenig vital eingestuft wurden, wurden für nicht zur Verpflanzung geeignet befunden. Die Überlebenschance dieser Bäume ist bereits gering und würde durch die Belastungen, die eine Umsiedlung mit sich bringt, weiter reduziert. Gemäss Beurteilung der Vitalität im Baumkataster sowie bei Begehungen zwischen Februar & April 2024 [5] wurden 117 Bäume ausgeschlossen, sodass 131 Bäume verbleiben (Anhang Plan c).

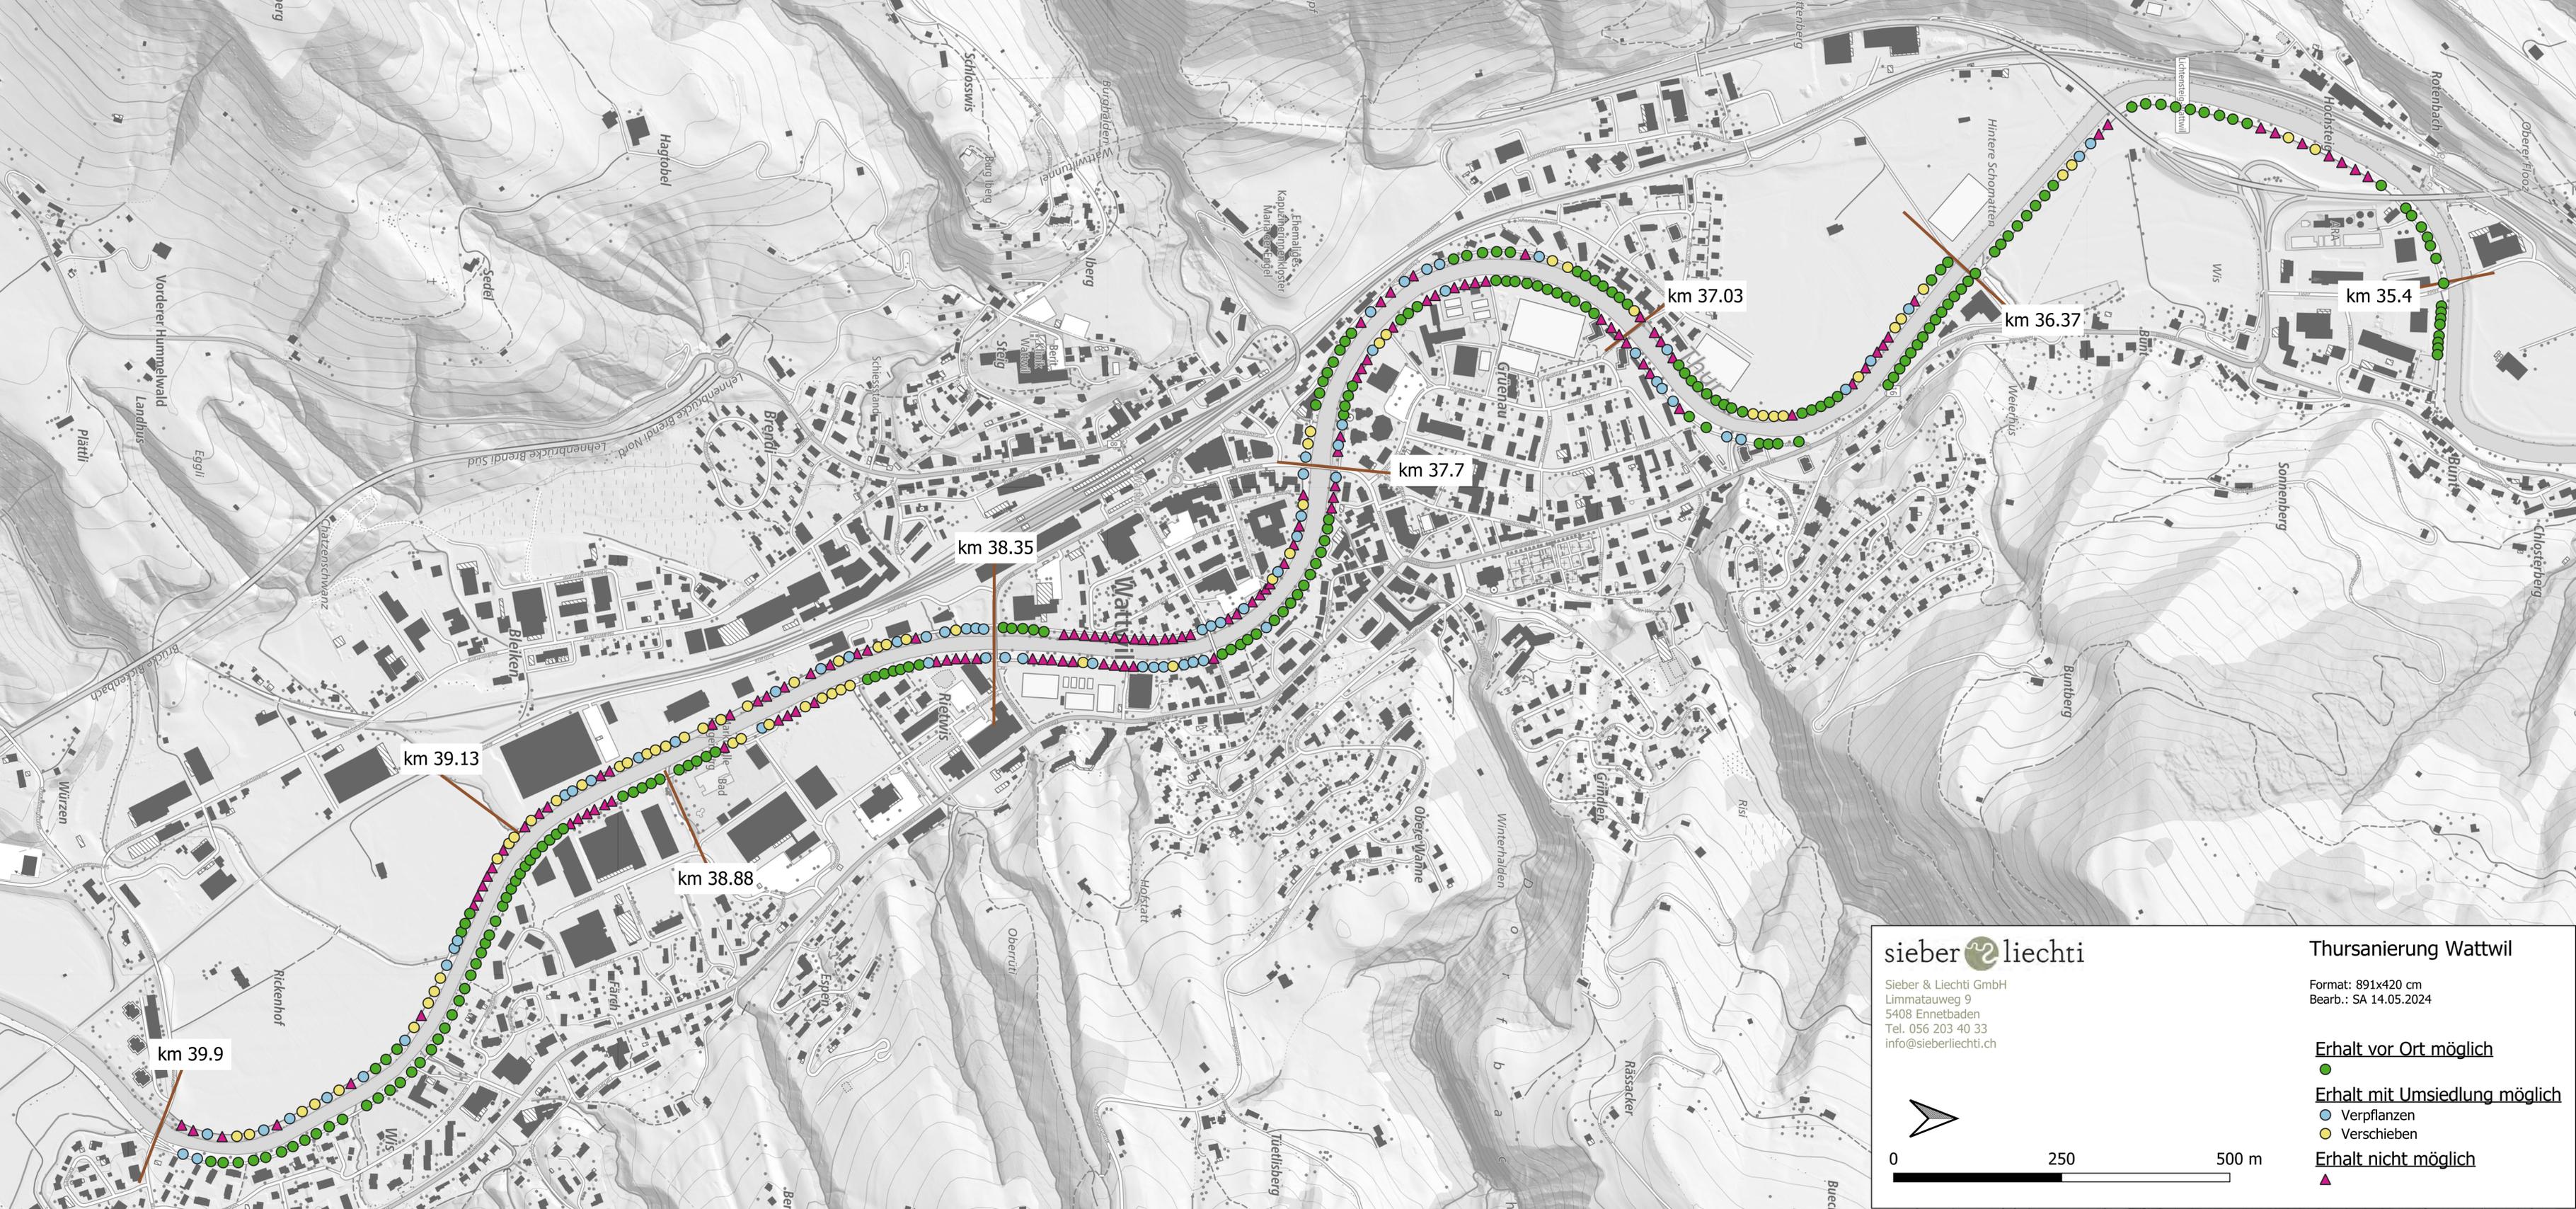
2.6	Nach erfolgter Testphase fliessen die Erkenntnisse zur Machbarkeit der Baumverschiebung bzw. -verpflanzung ein.		
2.7	Auswahl der Bäume, die mittels Spezial-verfahren verpflanzt werden können («Verschiebung»). Für die gewählten Bäume sind Fördermassnahmen am neuen Standort nötig.	Plan d <i>62 Bäume (14%)</i>	S&L

2.8	Auswahl der Bäume, die verpflanzt werden können. Für die gewählten Bäume sind Fördermassnahmen am neuen Standort nötig.	Plan d <i>69 Bäume (15%)</i>	S&L
Ersatz von Bäumen
