Thursanierung Wattwil

Abschnitt km 40.4 – km 35.4

Teil A: Wasserbauprojekt

Prüfbericht Nr. 2: Erhalt der Allee-Bäume

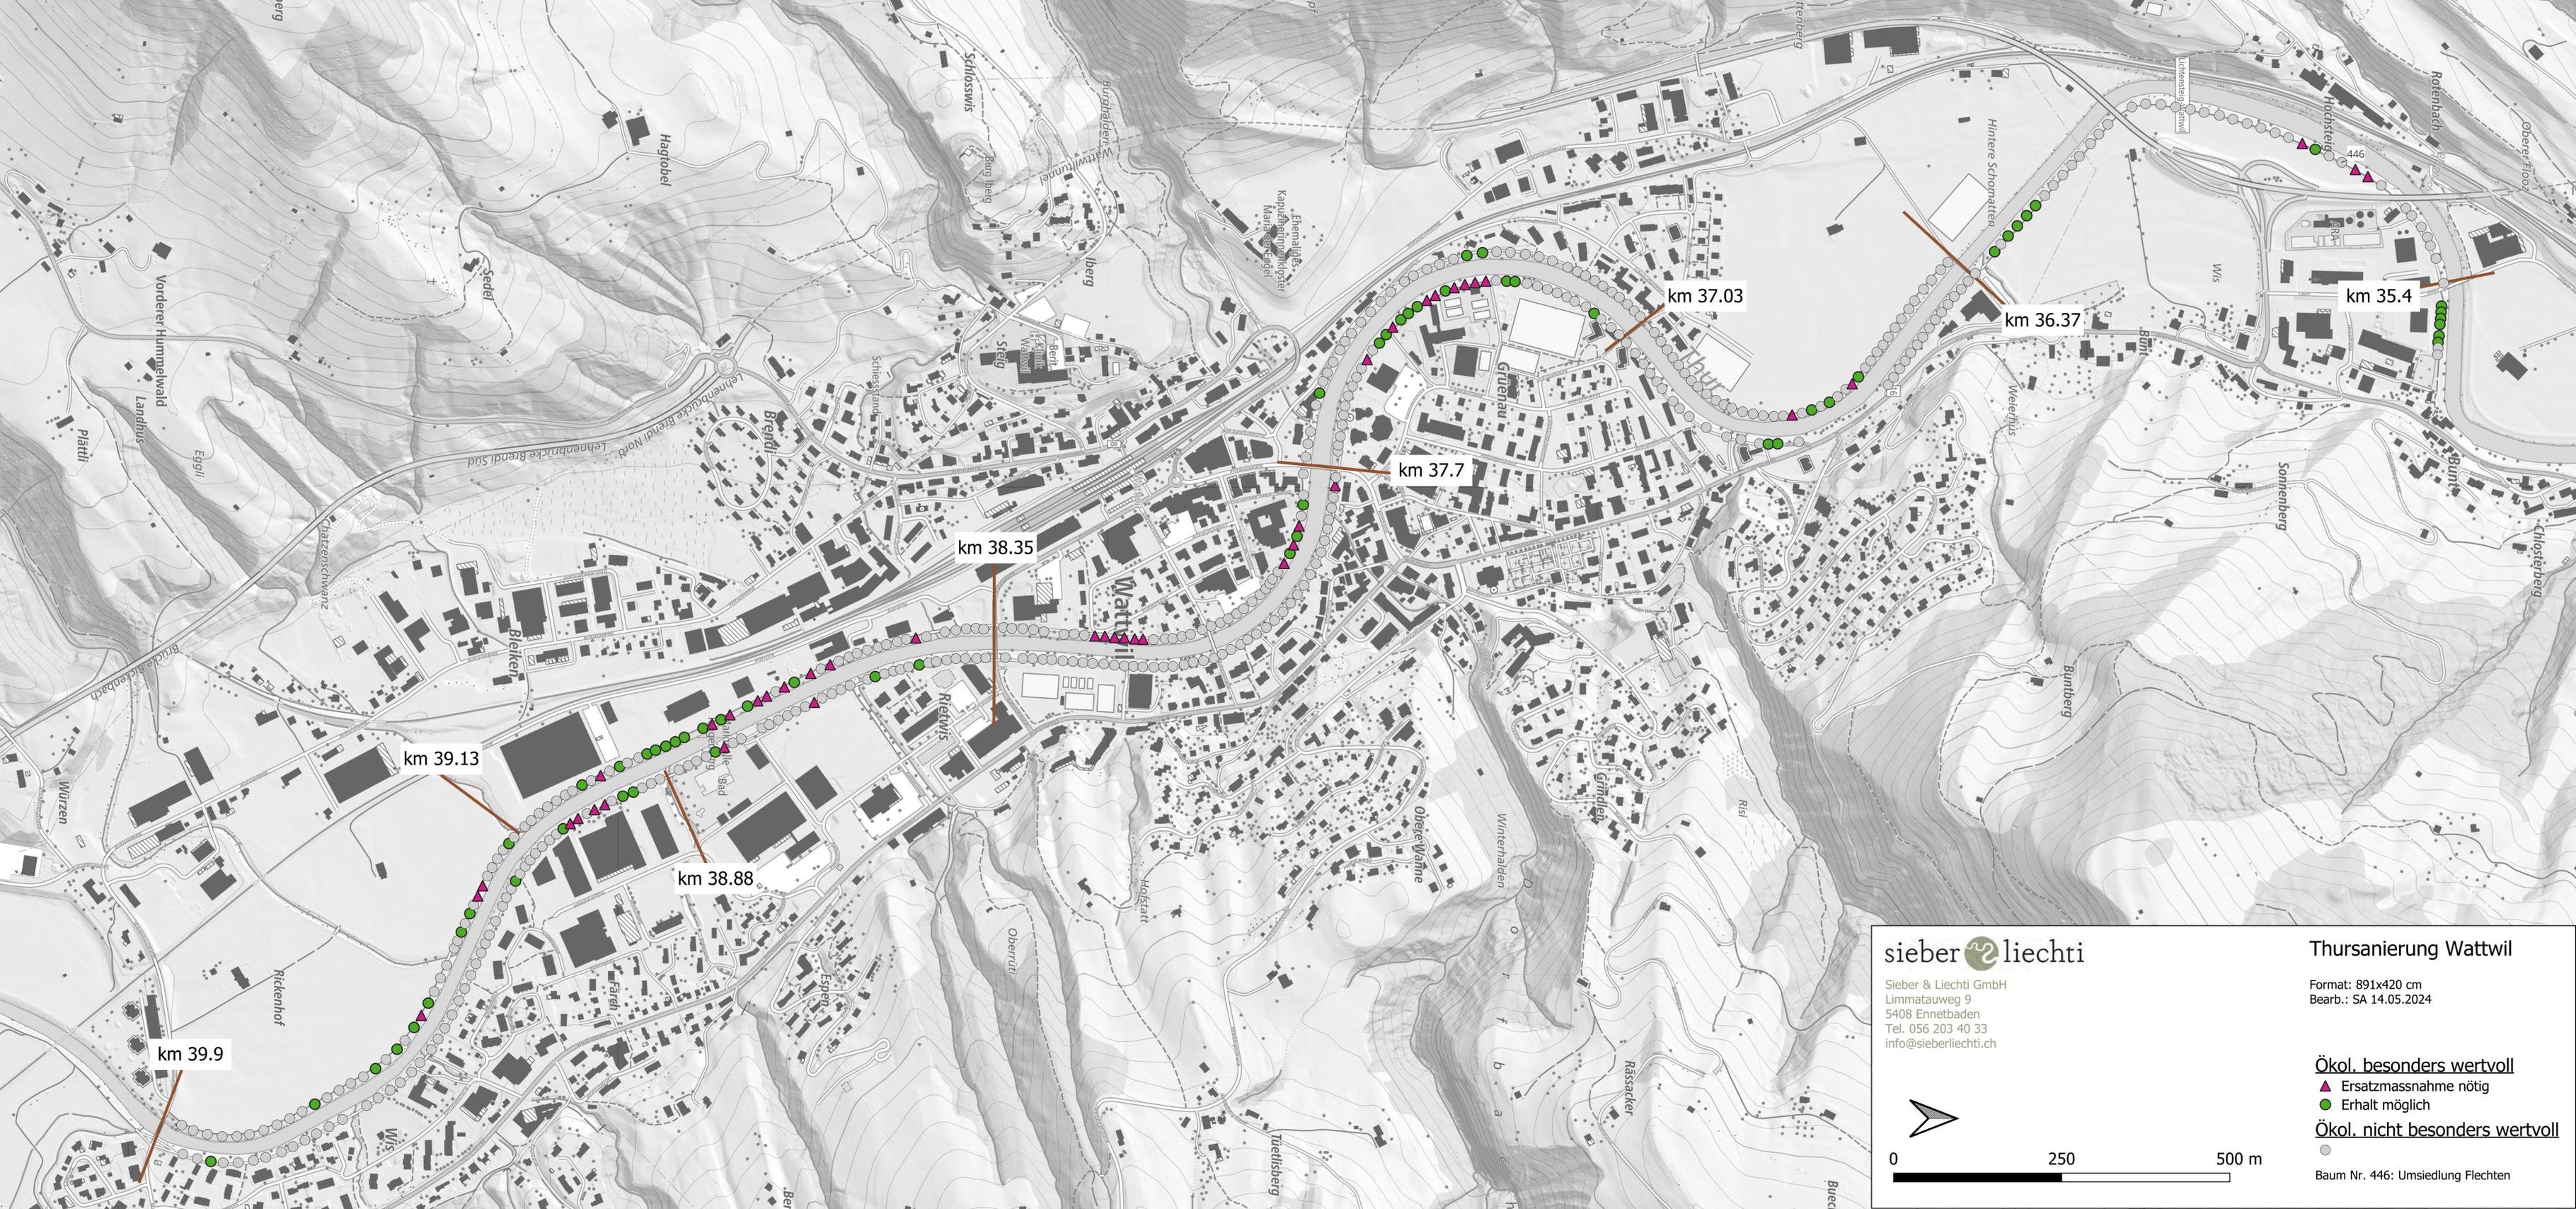
3.2	Zusammenführen der einzelnen ökologischen Bewertungen (siehe Tabelle «ökologische Bewertung»).		S&L
3.3	Bäume, nicht ökologisch nicht besonders wertvoll sind, können ohne Auflagen ersetzt werden.	Plan e
